HŐKAMERÁS ÉPÜLETVIZSGÁLAT JEGYZŐKÖNYV

Kétlakásos családi ház felső szint vizsgálata

Cím: Budapest.....

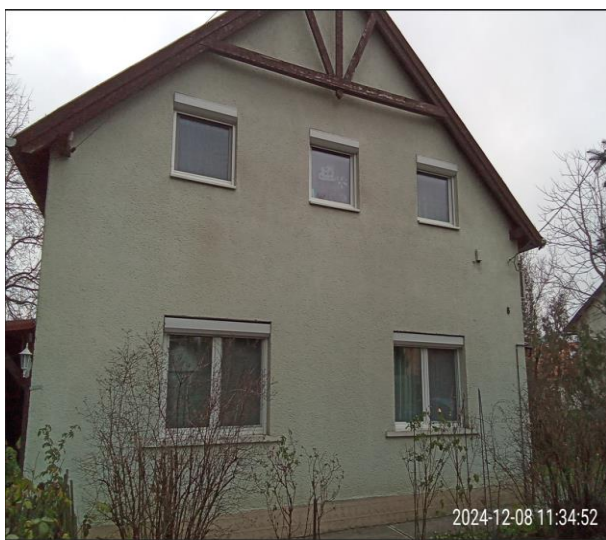
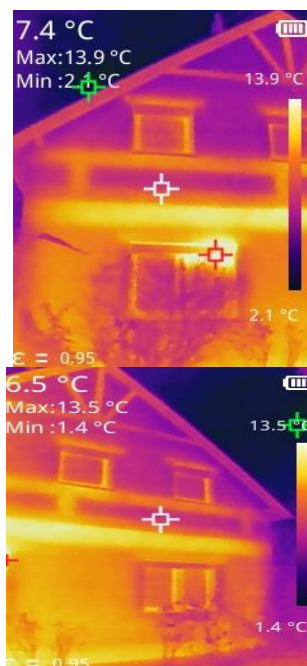
ÉNy-i homlokzat I. Külső

Észrevétel: Homlokzat szigetelésének hiánya a teljes felületen. Szerkezeti folytonos hőhidak: földszinti, emeleti homlokzat találkozásánál, tető sík, homlokzat illeszkedésnél.

Homlokzat hőszigetelése javasolt.

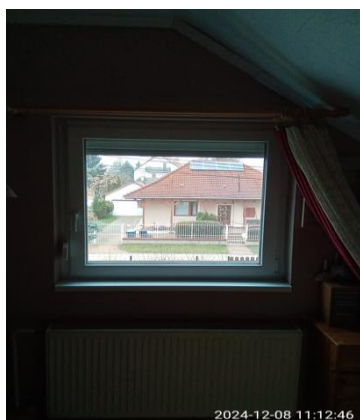
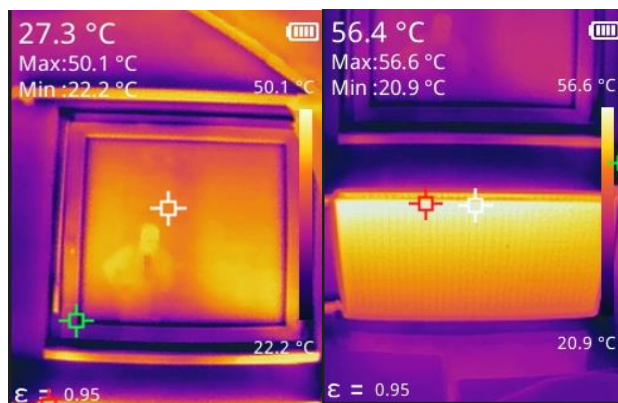
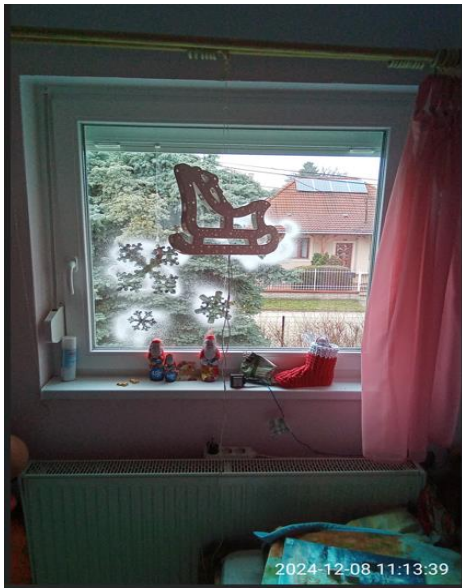
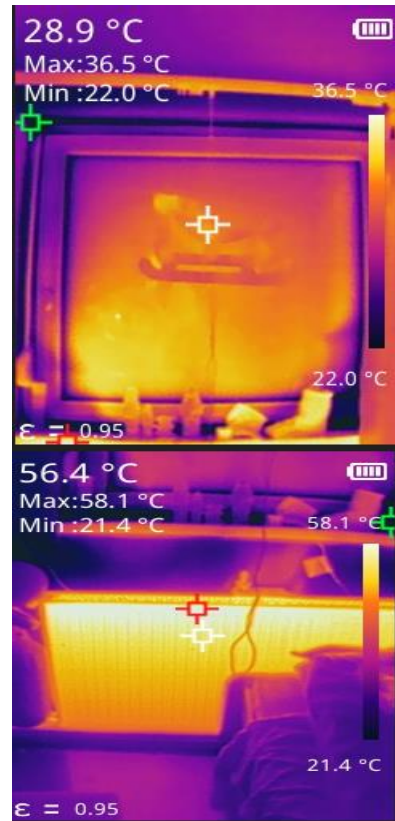
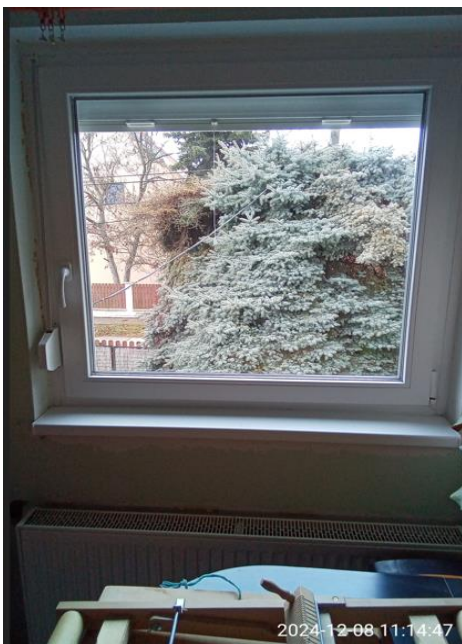
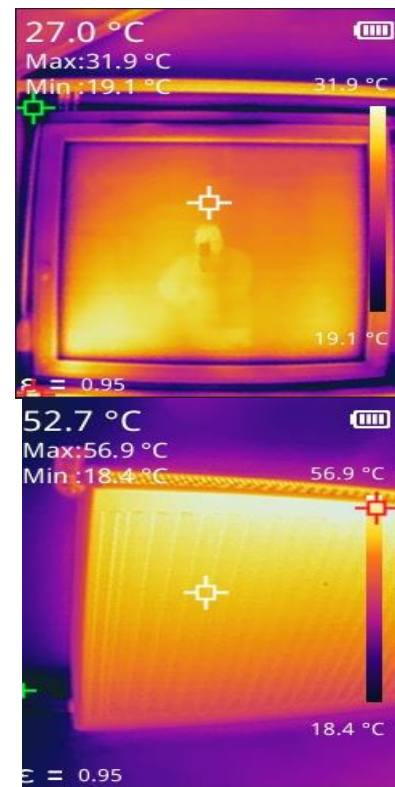
ÉNy-i homlokzat I. belső 1

Észrevétel: Nyílászárók megfelelően záródnak, hőhidak a nyílászárók áthidaló elemeinél

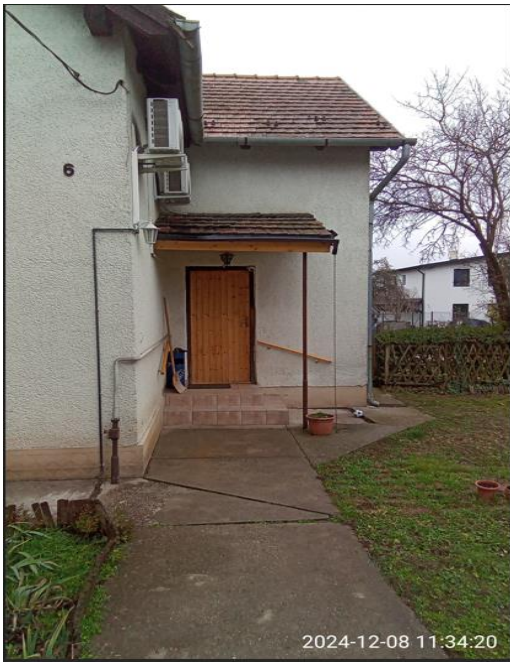
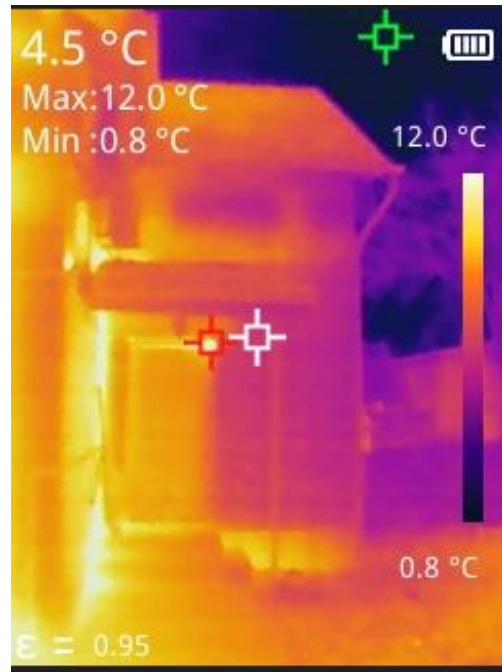
ÉNy-i homlokzat II. lph. Külső

Észrevétel: Bejárati ajtó gyengén záródik, kirajzolódik az eredeti épület téglafalazata, és a hozzáépített (fűtetlen) lépcsőház ytong falazata, illetve az ytong falazat és a beton lábazat közötti hőmérsékleti különbség.

Új nyílászárók megfelelően záródnak, lépcsőházi bejárat ajtó zárása gyenge, cseréje javasolt.

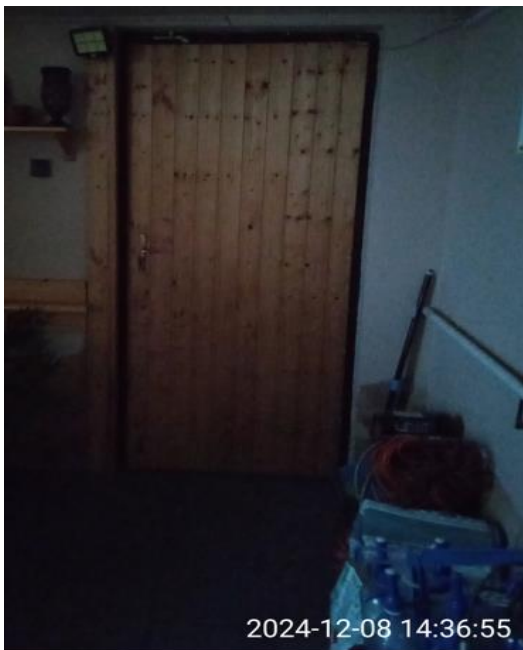
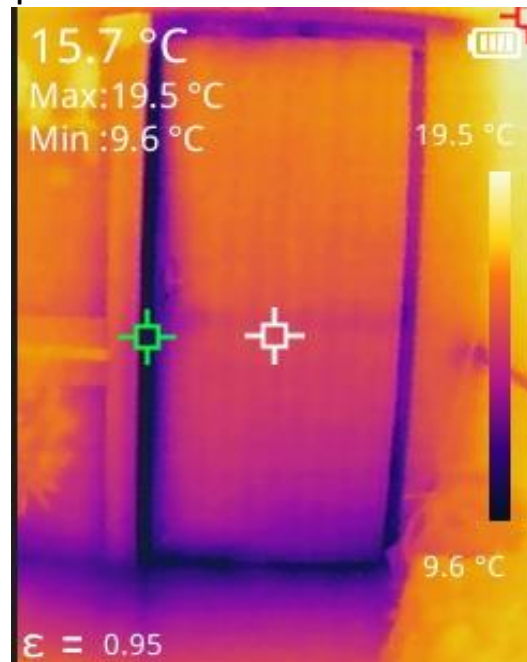
ÉNy-i homlokzat II. lph. belső

Észrevétel: Lépcsőházi külső bejárati ajtó gyengén záródik

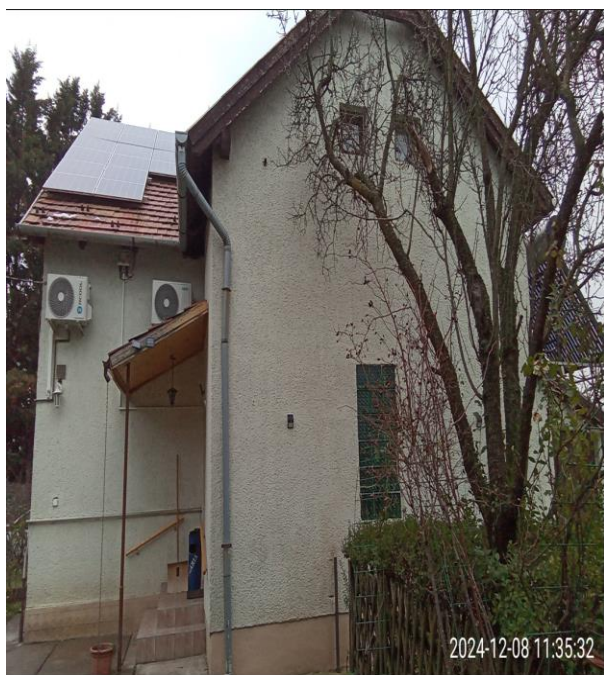
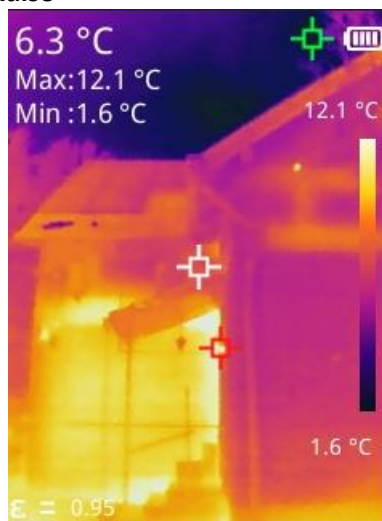
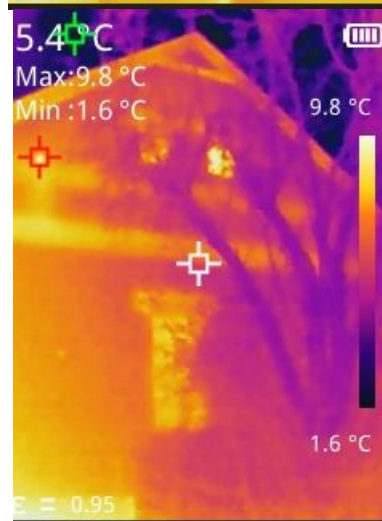
DNy-i homlokzat. lph. Külső

Észrevétel: Kirajzolódik az eredeti épület téglafalazata, és a hozzáépített (fűtetlen) lépcsőház ytongfalazata, illetve az ytongfalazat és a betonlábazat közötti hőmérsékleti különbség. Egyértelműen látszik a belső födémek koszorúinak, és nyílászárók fölötti áthidaló elemeinek szigetelhetlensége.

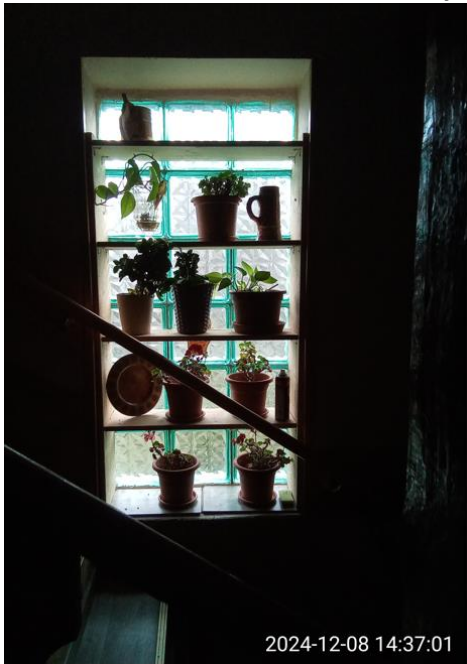
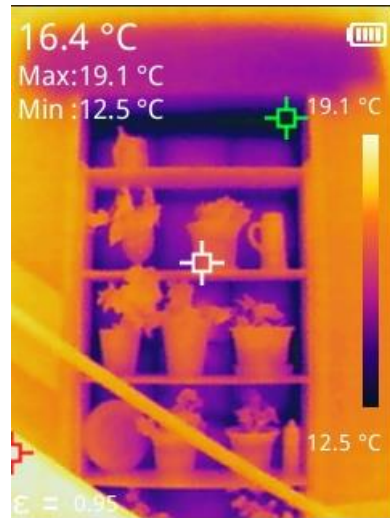
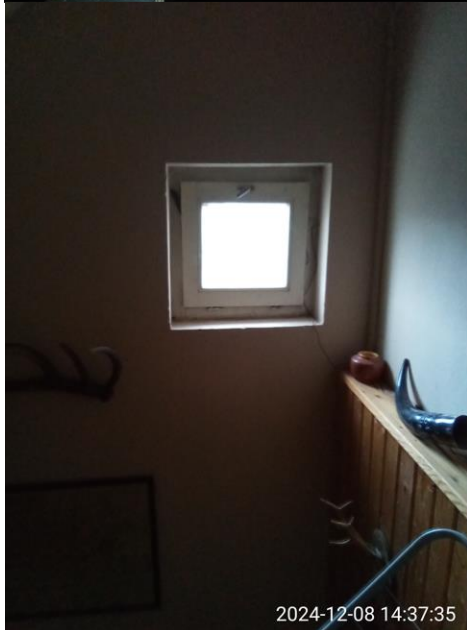
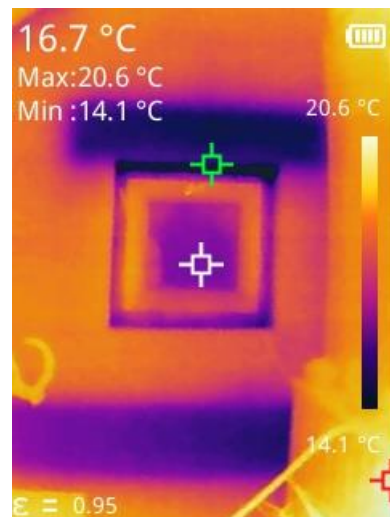
DNy-i homlokzat. lph. belső

Észrevétel: Egyértelműen látszik a belső födémelek koszorúinak , és nyílászárók fölötti áthidaló elemeinek hőhidassága.

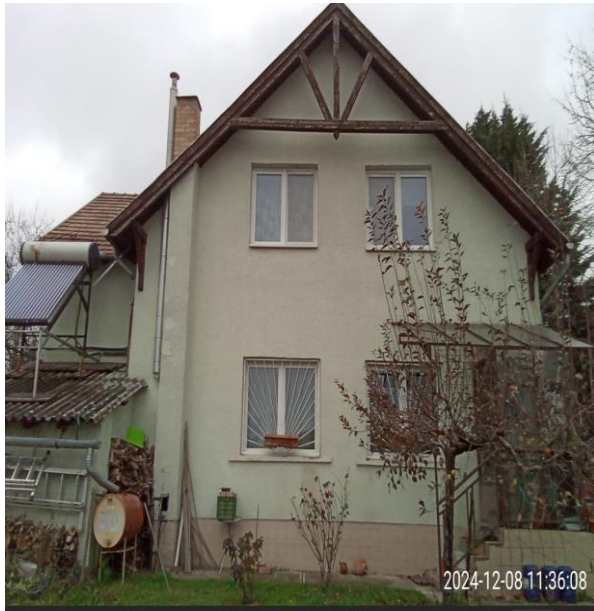
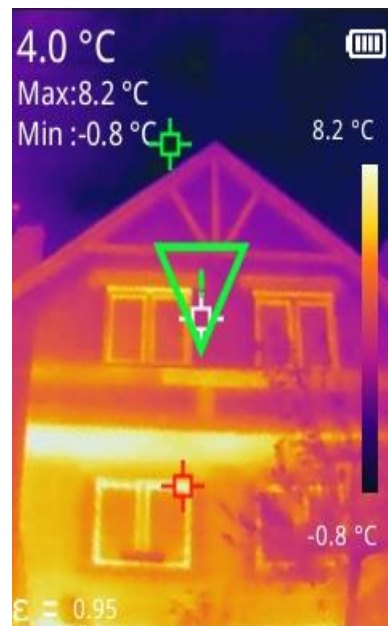
DK-i homlokzat külső

Észrevétel: : Kirajzolódik az eredeti épület téglafalazata, és a hozzáépített emeleti lakórész ytongfalazata közötti hőmérsékleti különbség. Egyértelműen látszik a belső födémek koszorúinak, és nyílászárók fölötti áthidaló elemeinek szigeteteletlensége.

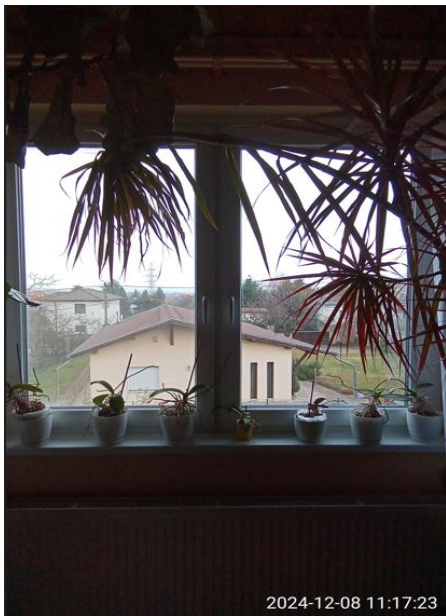
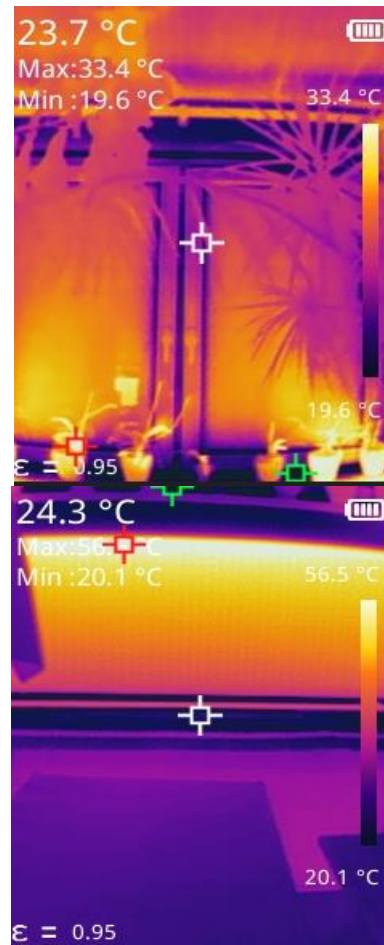
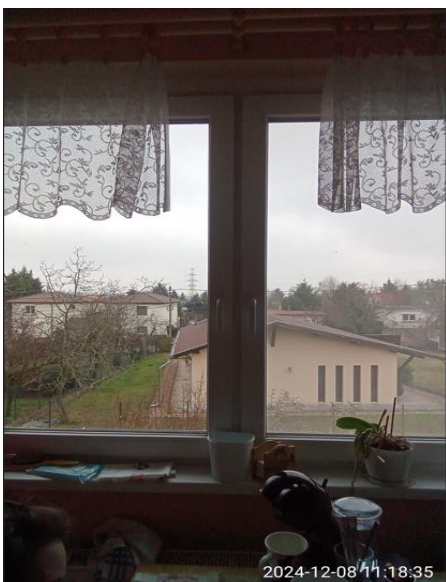
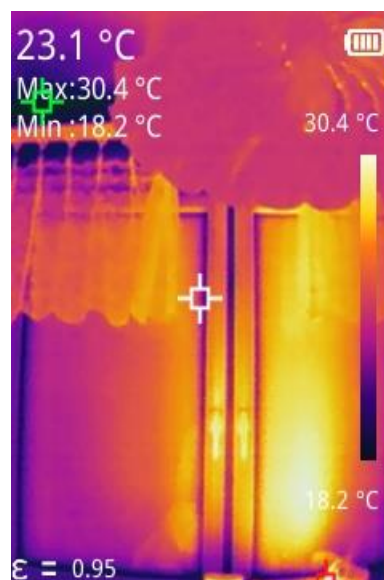
DK-i homlokzat belső

Észrevétel: Nyílászárók megfelelően záródnak, hőhidak a nyílászárók áthidaló elemeinél
